Monitoring Záródokumentáció

**Csepreg, Rákóczi út 78. sz. alatti MOL töltőállomásán
végzett talajvíz kármentesítés utómonitoringja**

Szenna, 2020. február

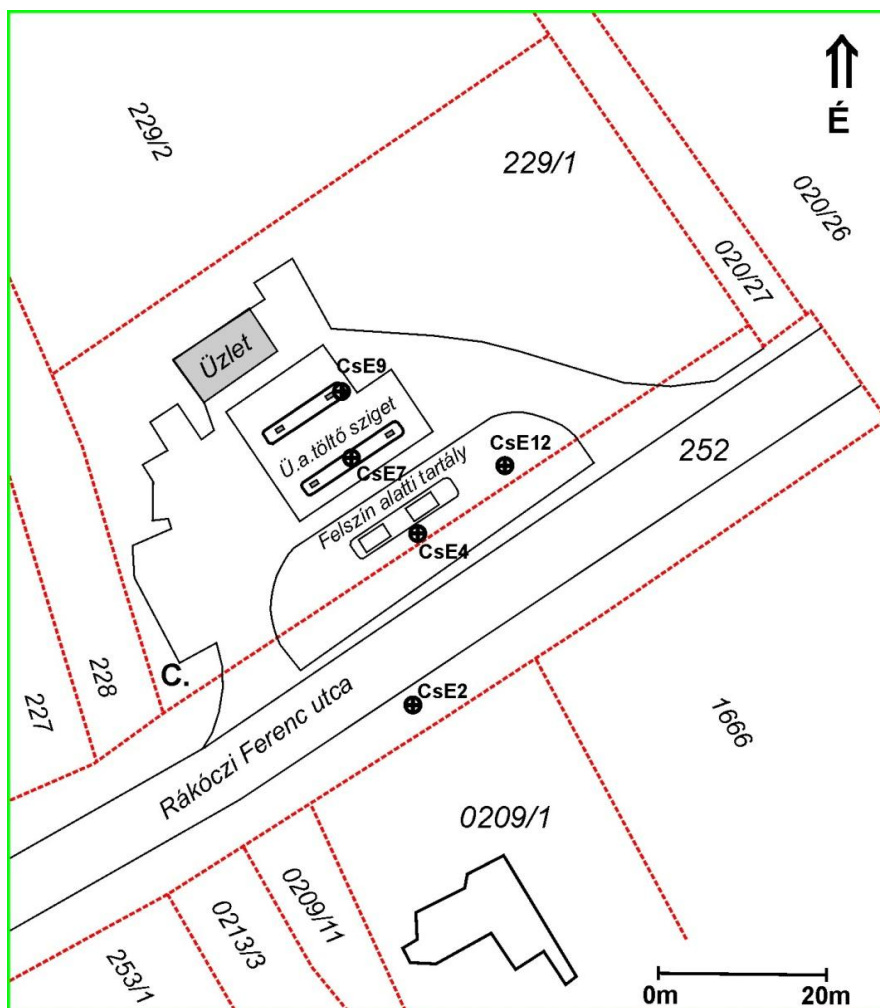
Az alábbi helyszínrajzon látható, hogy a monitoring kutak közül a CsE-2 jelű a 252. hrsz-ú közterületen helyezkedik el, a CsE-4, CsE-7, CsE-9 és CsE-12 a töltőállomás területén.

1. ábra: Átnézetes helyszínrajz a CsE-2, CsE-4, CsE-7, CsE-9 és CsE-12 monitoringkutakkal

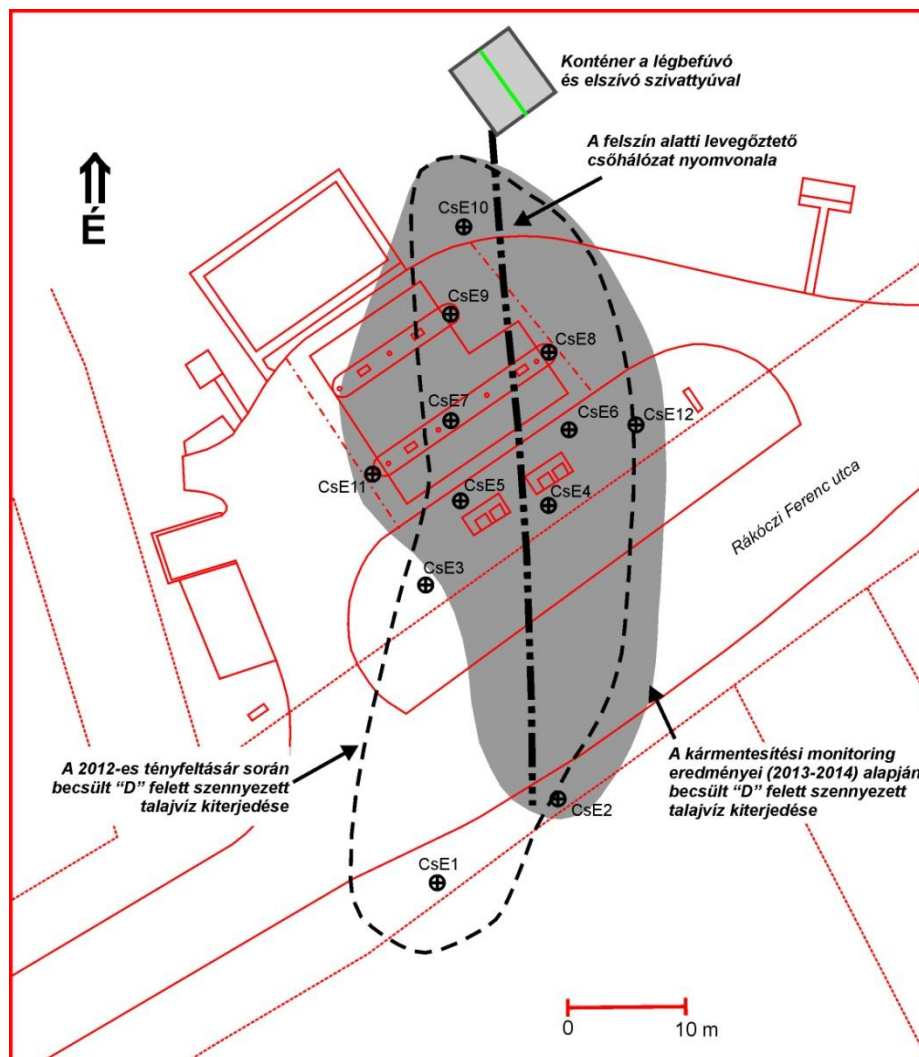
2. ábra: A szennyezett talajvíz elterjedése és a kármentesítő rendszer elemei

Az illékony komponensek nagy aránya a szennyezőanyag benzin eredére utalt, de gázolaj jelenlétét is kimutatták a kromatográfiás vizsgálatok. A szennyezett talajvíz a felszín alatti technológia hálózat és a talajvíz áramlása miatt már nem a régi tartályok helyén, hanem a töltőállomás és az új tartály környékén helyezkedett el (lásd. 2. ábra).

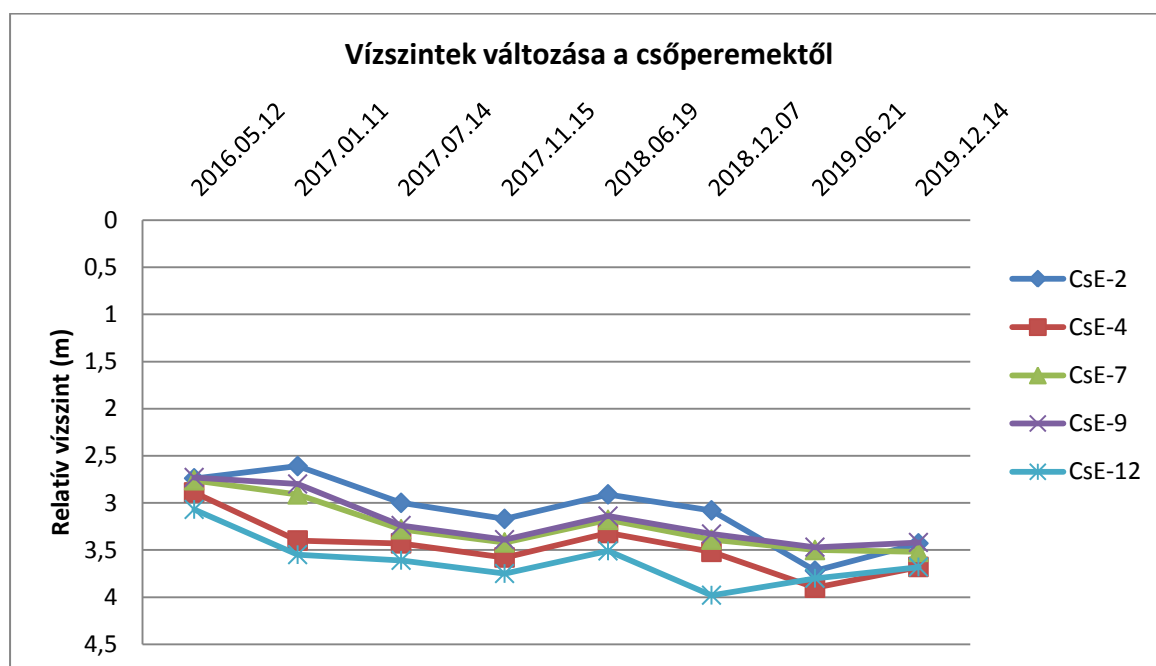
1. grafikon: Talajvízszintek alakulása a kutakban
