**A BOROSTYÁN REC KFT. ÁLTAL AZ EGYHÁZASRÁDÓC, 0137/1  
HRSZ ALATTI ANYAGGÖDÖR FELTÖLTÉSÉVEL KAPCSOLATOS  
KÖRNYEZETVÉDELMI TELJESÍTMÉNYÉRTÉKELÉS**

2023. MÁRCIUS-ÁPRILIS

TERVSZÁM: PÖR-33/1/2023.

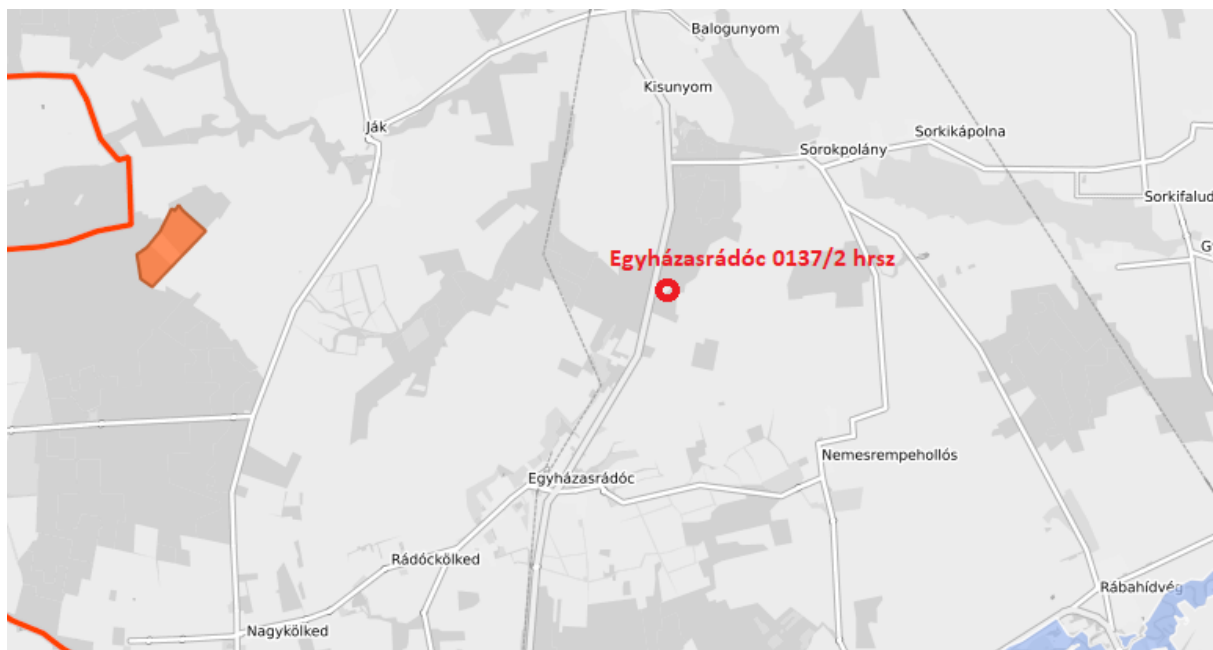
1. térkép A vizsgált terület viszonya a legközelebbi Védett és Natura 2000 területtel (forrás: OKIR MAP)

A hulladéklerakónak használt volt anyagnyerőhelyhez az Egyházásrádóc 0137/2 hrsz-hez legközelebb eső országos jelentőségű védett természeti terület a Jáki kardvirágos erdő Természetvédelmi Terület, nyugati irányban, légvonalban mintegy 7,8 km távolságban.

A legközelebbi közösségi jelentőségű, természetvédelmi rendeltetésű terület a vizsgált ingatlantól déli, dél-keleti irányban található, légvonalban mintegy 10 km távolságban (Rába és Csörnőc-völgy HUON 20008) különleges természetmegőrzési terület (SCI).

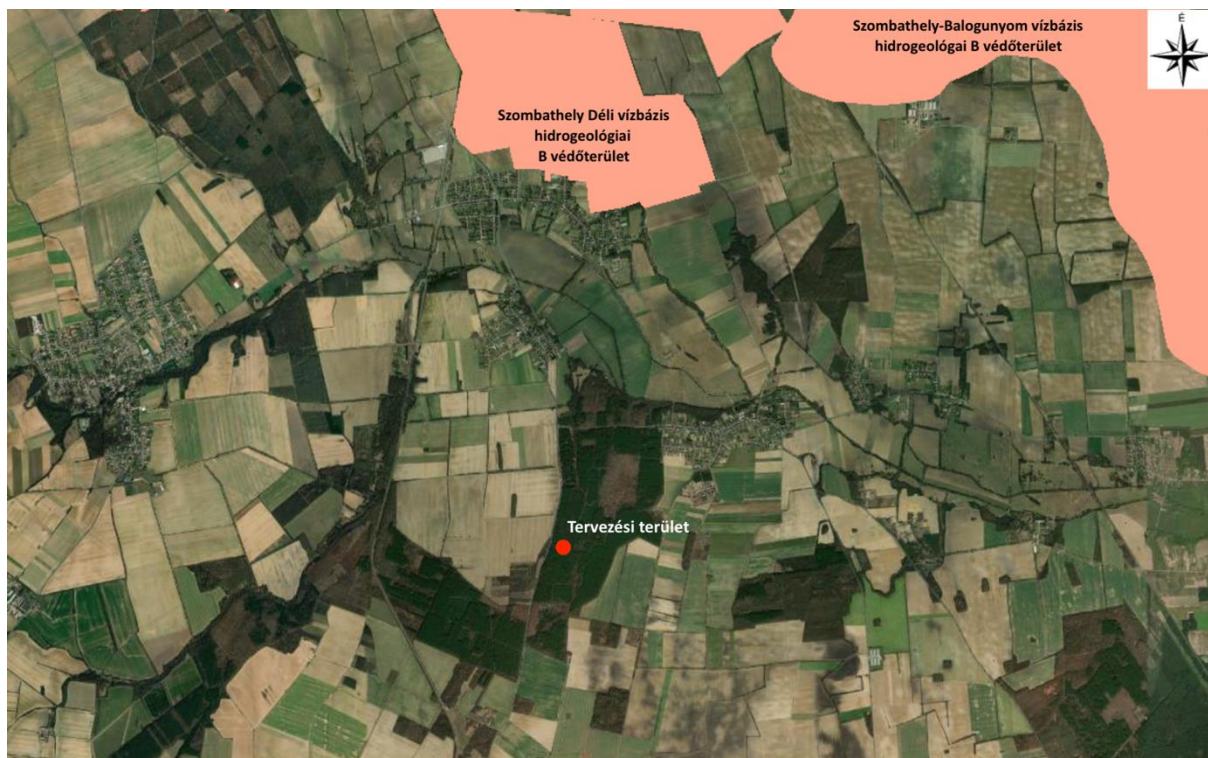
A hidrogeológiai védőidom felszíni vetülete – védőterület - legkülső része a hidrogeológiai „B” védőterület, melynek kiterjedését ábrázoló térkép az alábbiakban látható, melyen jól látható, hogy a tervezési terület nem érinti azokat.

A tervezési területtől É, irányban ~4,4 km-re húzódik a „Szombathely-Déli vízbasz” hidrogeológiai B védőterülete, továbbá a tervezési területtől ÉK-i -i irányban ~6,6 km-re a „Szombathely-Balogunyom vízbasz” hidrogeológiai B védőterülete.

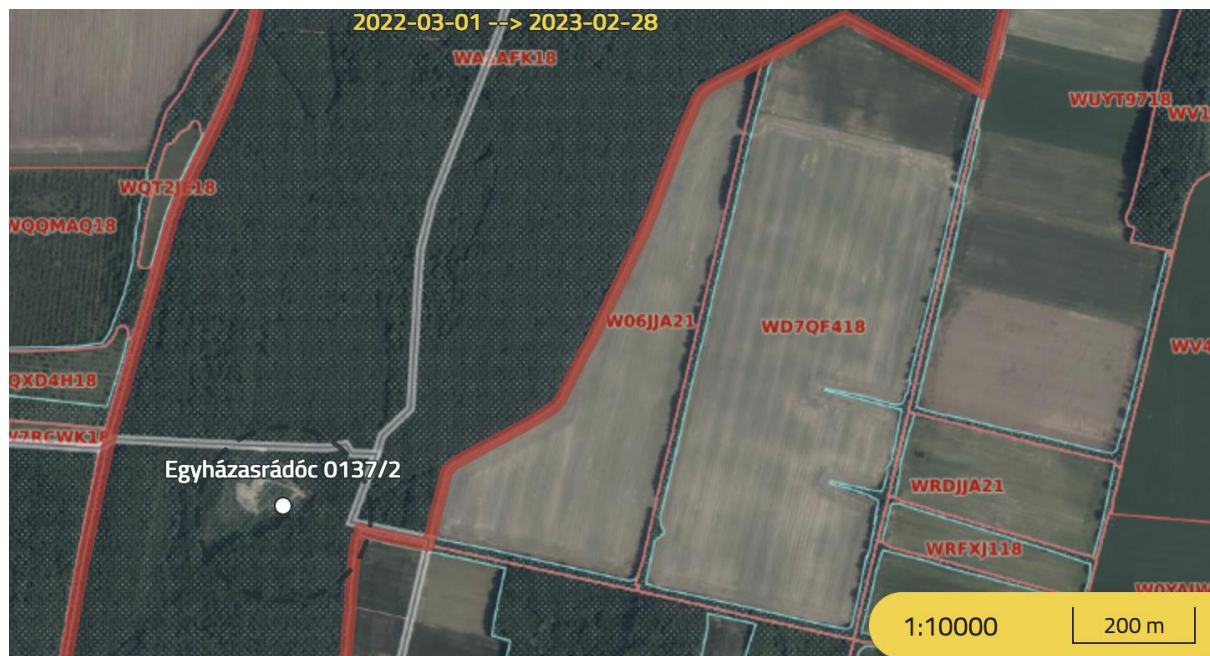
Tervezési terület WA5AF-K-18 blokk

A Mezőgazdasági Parcella Azonosító Rendszer (MePAR) térképi adatbázisa alapján a tervezéssel érintett az Egyházaskládó 0137/1 hrsz-ú ingatlan blokkazonosító száma WA5AF-K-18. A blokk információ szerint nem minősül nitrátérzékeny területnek a tervezési terület.

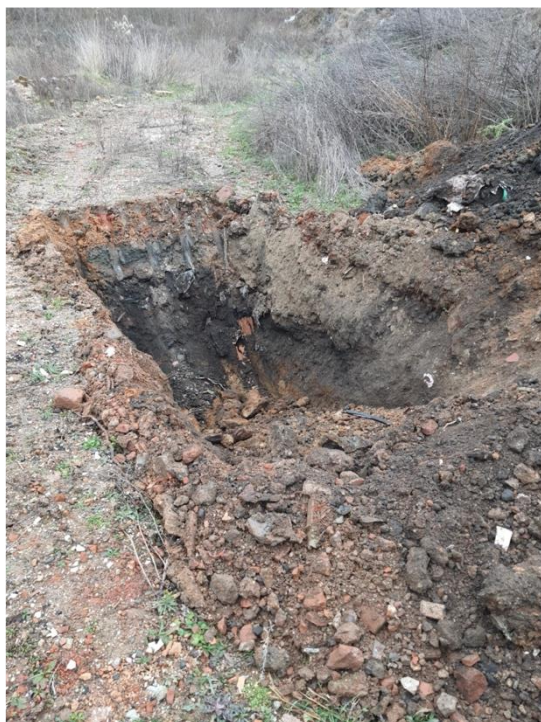
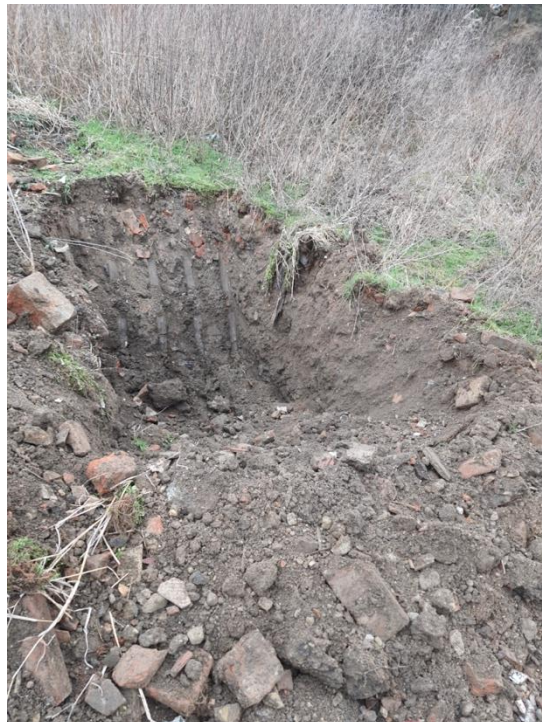
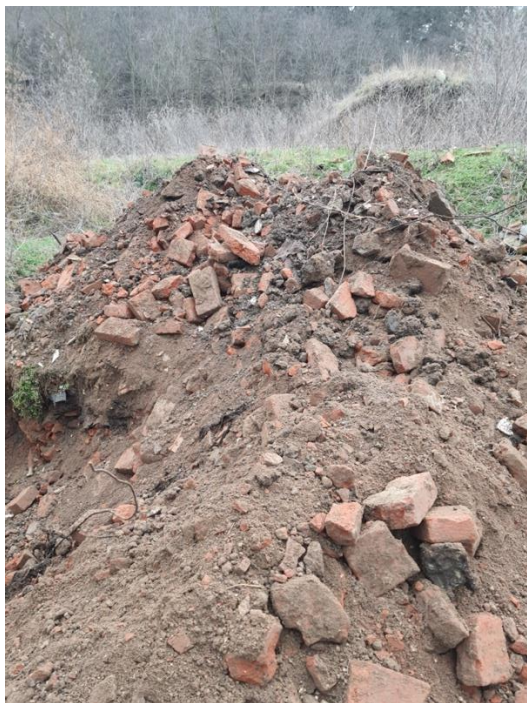
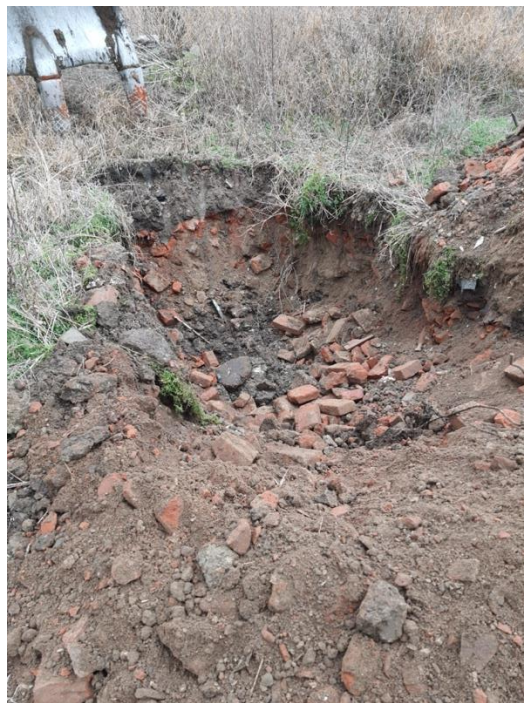
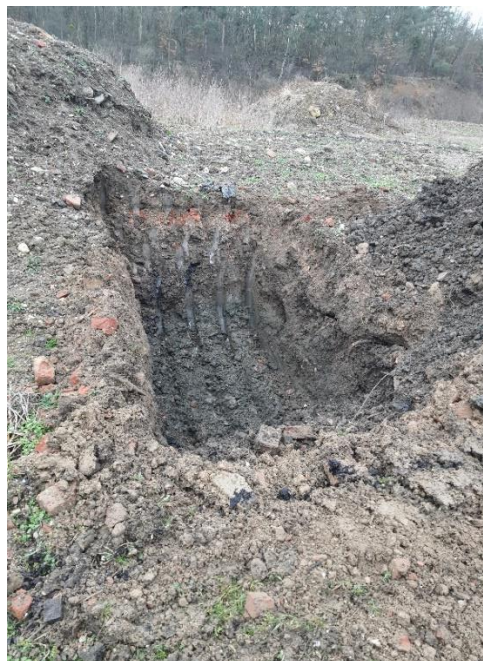
A korábban hasznosított, már nem hulladéknak minősülő építési termékek (0/50 vegyes zúzalék; 0/20 töltőföld, 0/50 beton zúzalék) tekintetében a Kft. bemutatta az elkészült teljesítmény-nyilatkozatokat, és az azokhoz kapcsolódó KTI Közlekedéstudományi Intézet Nonprofit Kft. által készített vizsgálati jegyzőkönyveket. A helyszínt bejárva, valamint a területen 7 helyen forgókotró segítségével készített 7 db feltárás alapján a cégtől kapott adatszolgáltatásban foglaltak megerősítést nyertek. Több ponton készített feltárásban találtunk egész illetve fél téglát, nagyobb beton darabokat. A feltárások és a bejárás során minimális

menyiségű műanyag hulladék volt látható a rétegződésben, illetve a felszínen, mely azonban nagyon kis mértékű.

Ennek során a területen 7 helyen kotrógéppel feltárás történt. A feltáró gödrök mintegy 1,5-2,0 m mélységig lettek kialakítva. Egyik feltárás esetében sem volt észlelhető a talajvíz.

A feltöltés vastagsága változóan alakult, a hulladék jellege – mint a feltáró árkok falában látottak alapján, mind pedig a kitermelt anyag alapján – jellemzően föld és inert építési törmelék (beton, téglák, cserép).
